Parnoy-en-Bassigny – Abbaye de Morimond

Sondage (2016)

Benoît Rouzeau

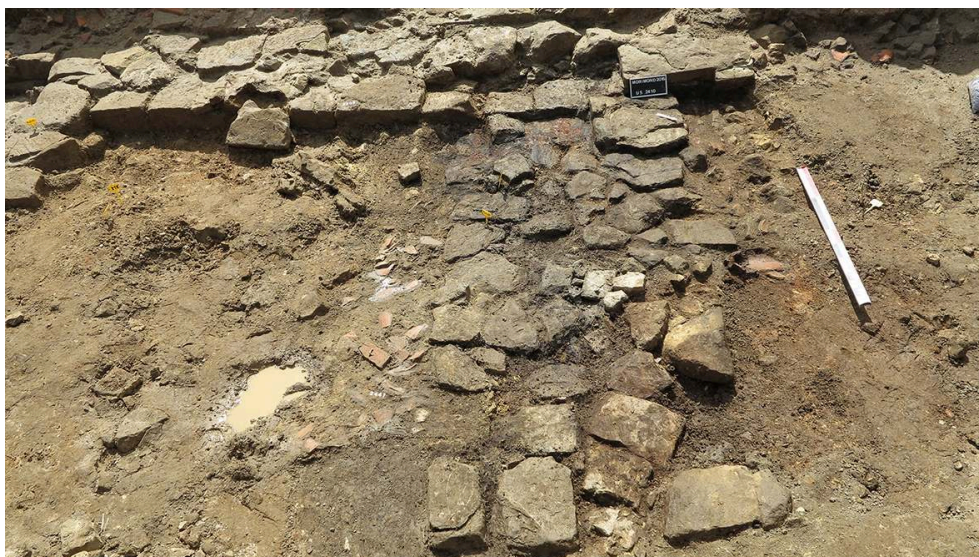
Fig. 2 – Les nouvelles structures situées entre le bâtiment D et le bâtiment E au sud

- 4 De nouvelles structures ont été mises au jour dans l'angle sud-ouest du sondage. Elles se développent à l'extérieur de l'ensemble du bâtiment D. Elles pourraient être la liaison entre le bâtiment de l'hôtellerie et l'ensemble de la porterie.

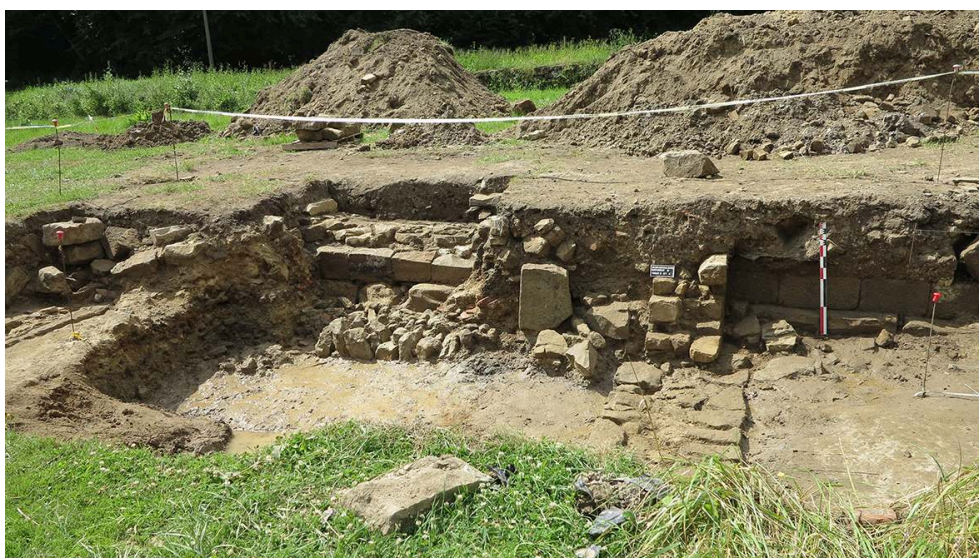
Fig. 3 – Le mur pignon sud du bâtiment D

Avec le mur de rend intérieur au centre du cliché.

- 3 Le sondage a permis de bien mettre au jour le système de fondation du mur pignon sud du bâtiment D, avec deux niveaux de fondation et deux types de pierre. Une assise moellonnée en débord d'une dizaine de centimètre par rapport au mur repose elle-même sur un hérisson de pierres non équarries. Ce hérisson de pierre qui dépasse d'une trentaine de centimètres de l'assise de fondation cale l'ensemble de la structure, assurant ainsi au futur bâtiment une stabilité importante dans un terrain gorgé de sources.
